N.º 22
Ejemplos de actuaciones de minimización de residuos y emisiones

Reducción de arrastres en el cromado

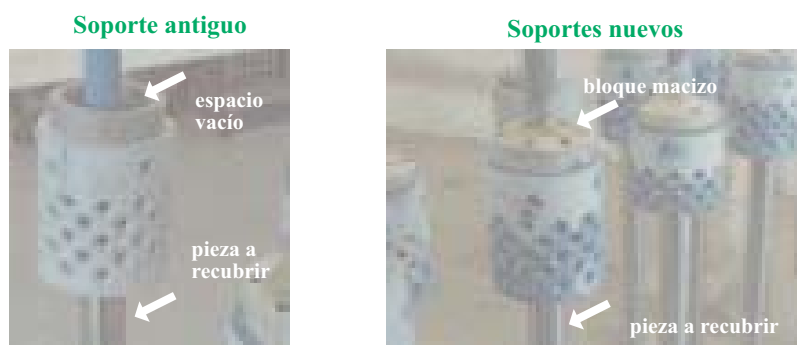
Diagramas

La primera actuación que se llevó a cabo fue identificar los motivos por los cuales los arrastres eran superiores a los esperados. Se detectó que la estructura de los soportes de las piezas favorecía la acumulación de líquido en determinadas zonas y aumentaba de este modo los arrastres entre las cubas. En consecuencia, se llevaron a cabo las actuaciones que describimos a continuación:

a) Sustituir determinadas partes de los soportes, que estaban vacías, por piezas macizas para evitar la acumulación de líquido en el interior.

b) Mejorar la estructura interior de los soportes y eliminar el uso de determinadas piezas que dificultaban el escurrido y, por lo tanto, favorecían el aumento de los arrastres. Con estas actuaciones se consiguió reducir los arrastres a valores similares a los teóricos, con los consiguientes ahorros en materias primas, agua y tratamiento de las aguas residuales.

Además de mejorar la estructura de los bastidores para reducir los arrastres también se rehizo su plastificado para evitar que hubiera deposición metálica y evitar la pérdida de materias primas. También se instalaron caudalímetros para poder regular y controlar el caudal de entrada de las diferentes cubas.
